Journées Méditerranéennes de l'AIPCN et Assises du port du futur du Cerema 25 au 27 octobre 2023 à Sete France

Modernisation et restauration innovantes des écluses
limitant les interruptions de navigation

Exemple de Méricourt

Auteur: F. RANGOGNIO - BRL ingénierie

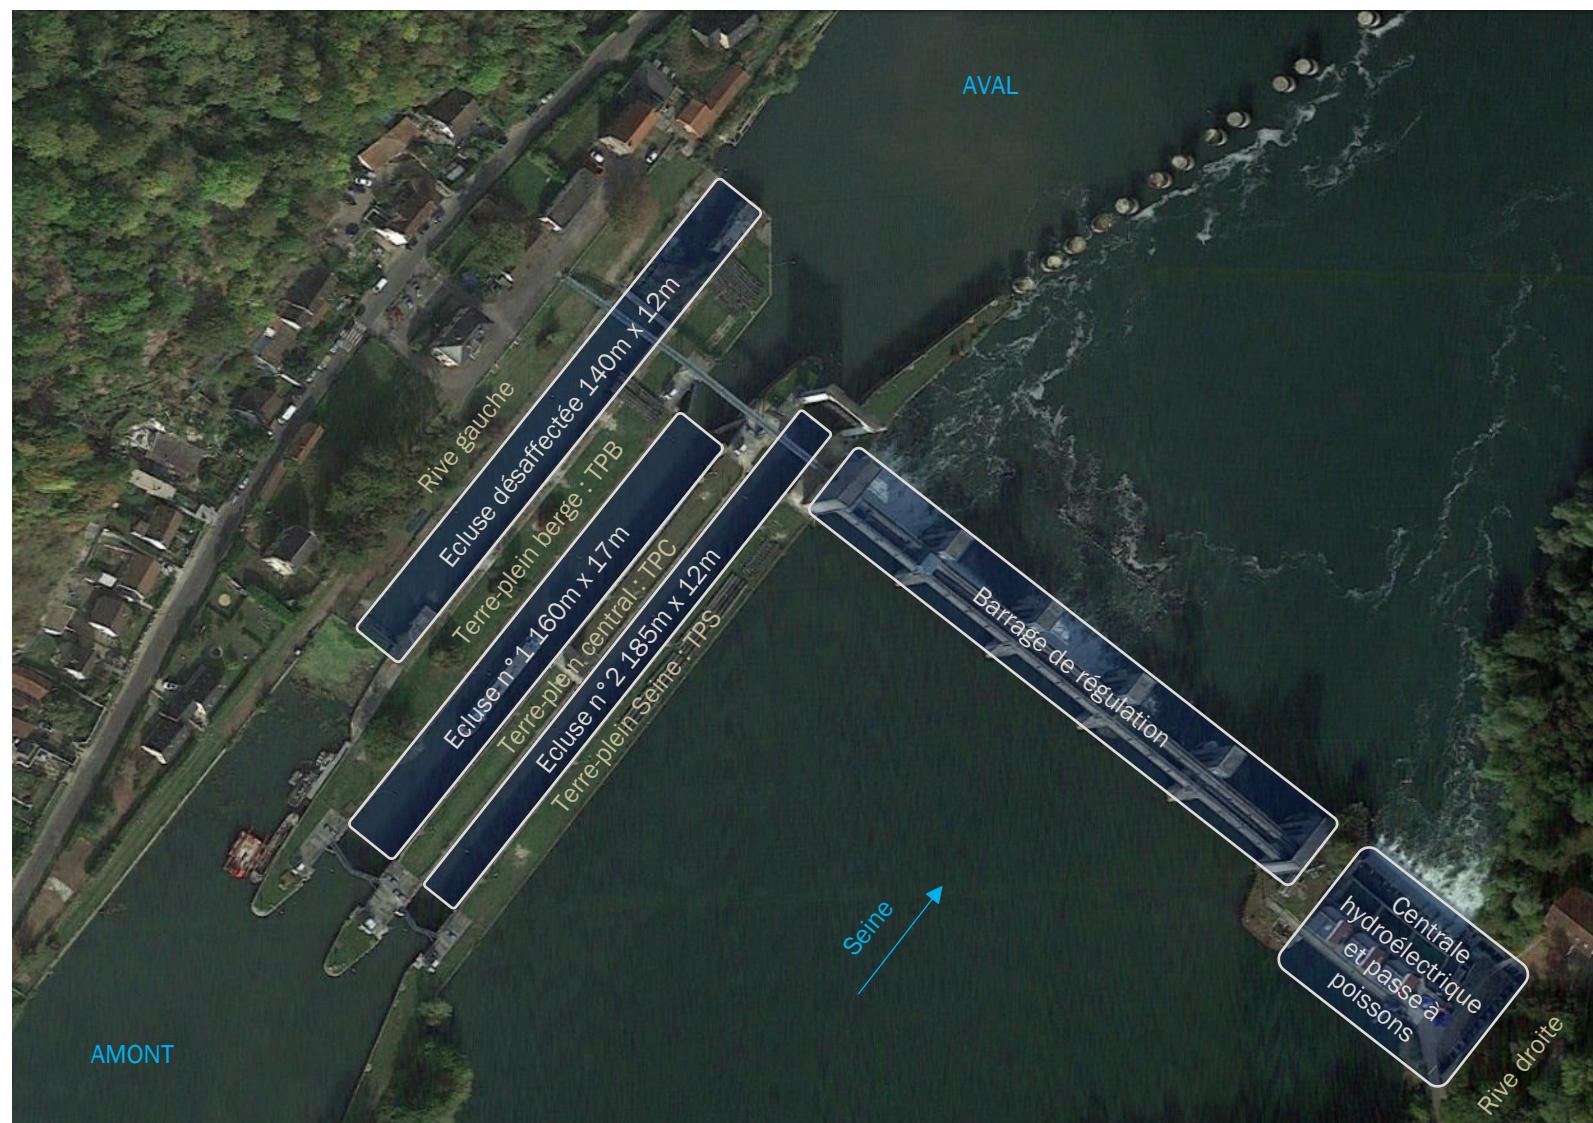
Depuis la Rive gauche vers la rive droite :

- **Ecluse désaffectée** : 140m x 12m datant de 1878
- **Terre-plein coté berge (TPB)**
- **Ecluse n°1** : 160m x 17m x 5m datant des années 60
2 portes busquées
- **Terre-plein central (TPC)**
accueille le local de commande
- **Ecluse n°2** : 185m x 12m x 4,5m datant des années 60
Initialement : sas de 160 m avec 2 portes busquées
Porte levant aval dans les années 70 → sas de 185 m
- **Terre-plein coté Seine (TPS)**
- **Barrage de régulation** datant des années 60
5 passes dont 2 navigables en crue
- **Centrale hydroélectrique + passe à poissons**

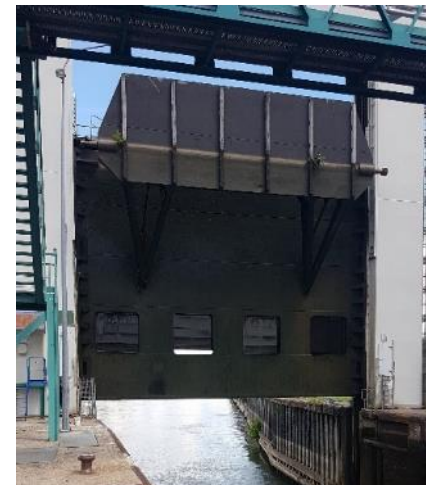
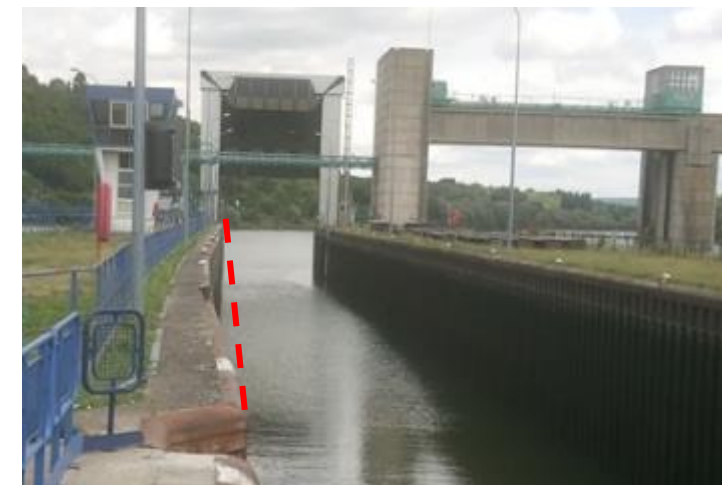
2^{ème} problème : Disponibilité des écluses pour les convois de 185m

- Une seule écluse de 185m équipée d'une porte levante
 - Sas de l'écluse de 185m ne fait que 12m de largeur et présente des déformations importantes
 - La porte levante présente historiquement des dysfonctionnements importants
- Impact sur le gabarit des bateaux pouvant passer les écluses

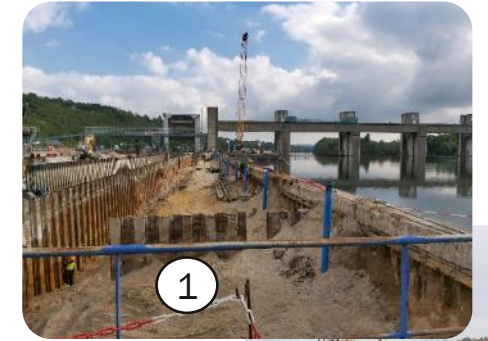
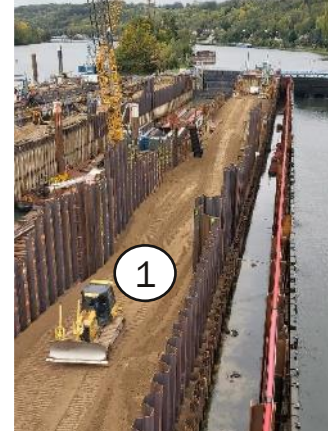
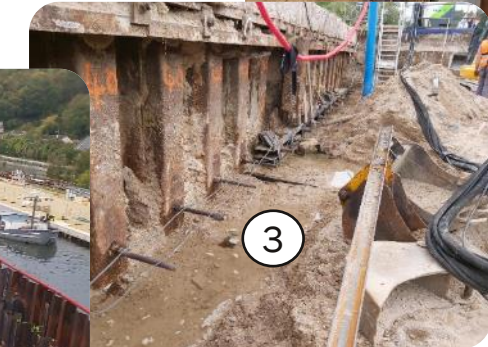
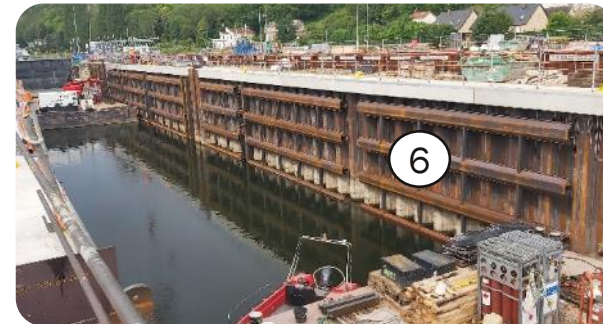
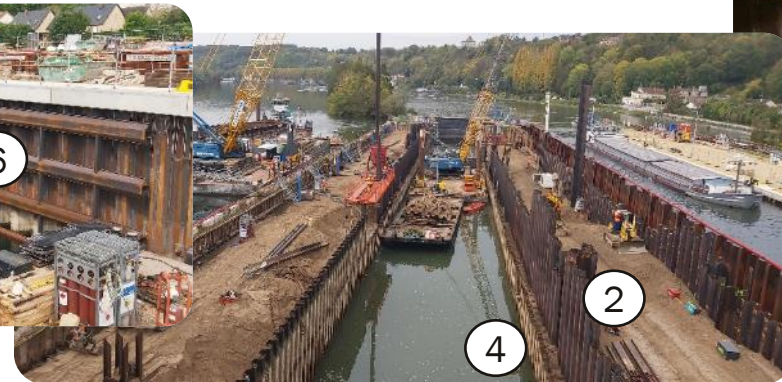
La reconstruction des bajoyers :

1. Substitution partielle des remblais des terre-pleins
2. Nouveaux rideaux de palplanches
3. Nouveaux tirants posés et forés
4. Recépage anciens rideaux de palplanches
5. Reconstitution des butées en béton
6. Installation lisses de guidage

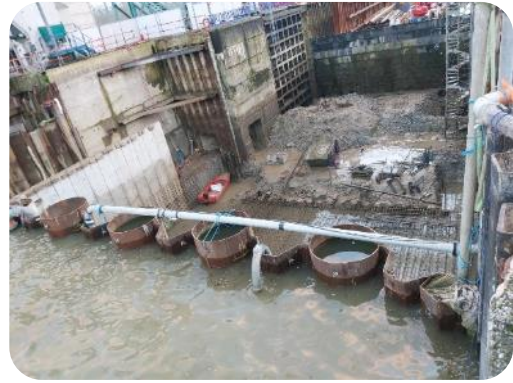
Batardeau aval en
Combiwall

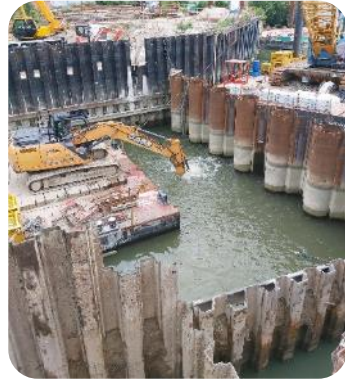
Démolition aval
radier

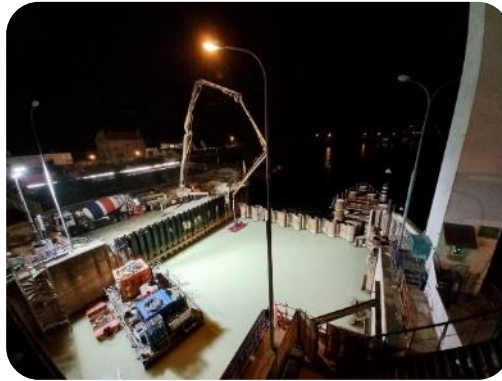
Bétonnage bouchon
béton immergé

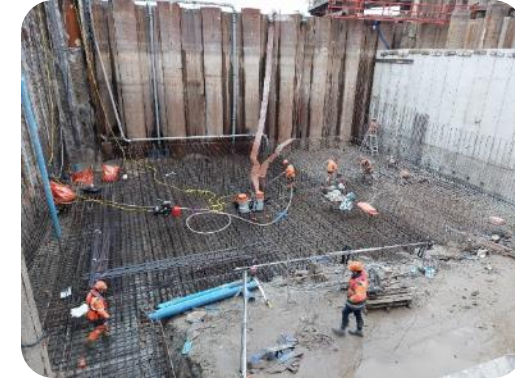
Ferrailage du radier

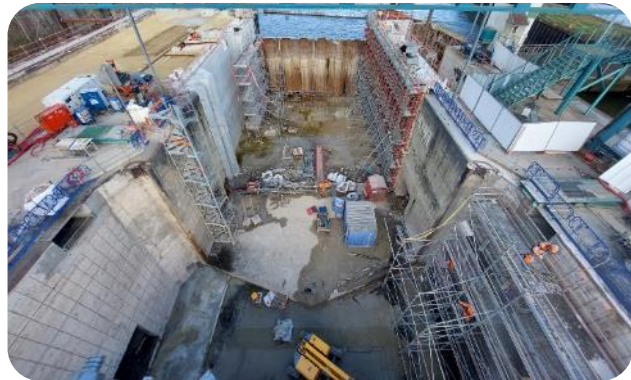
Bétonnage nouveaux bajoyers

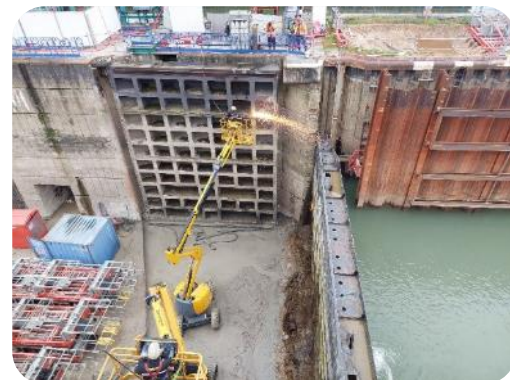
Découpage ancienne porte

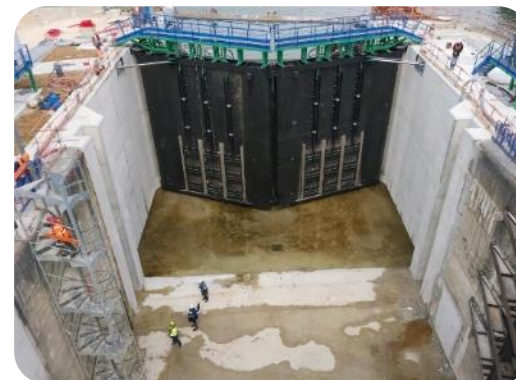
Pose nouvelle porte

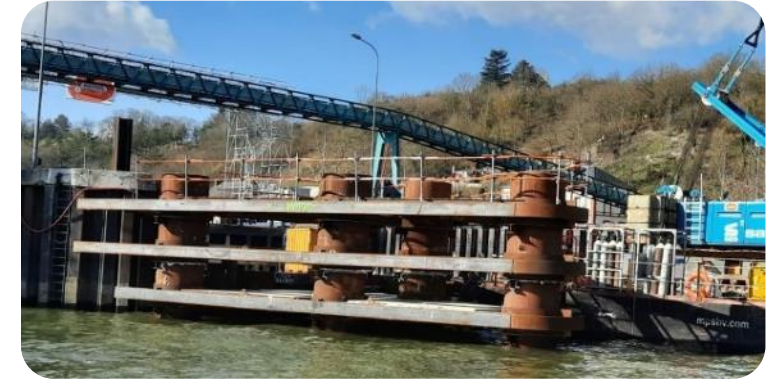
Nouvel ouvrage de guidage aval

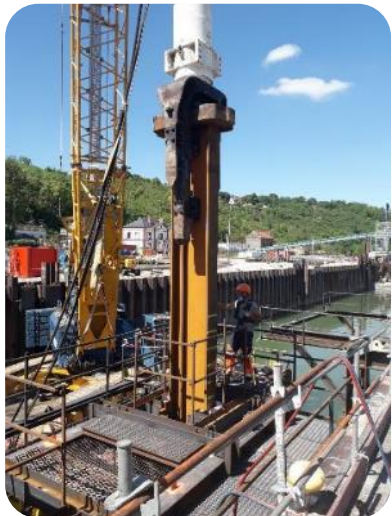
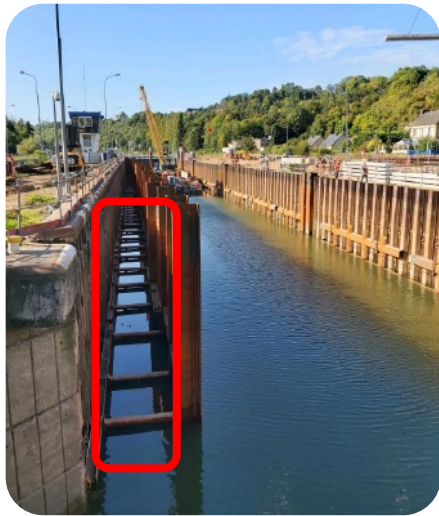
- Le batardeau-bajoyer provisoire :
 - 43 pieux HEM700 fichés dans la craie après carottage du radier
 - 170 ml de palplanches GU8N entre les pieux
 - 4 niveaux de lisses de guidage de 170m chacune
 - Coupe l'écluse n°1 dans sa longueur réduisant sa largeur à 13m
 - Zone de 4m remblayé en matériau drainant pour :
 - Buter le pied du batardeau durant sasses hautes écluse n°1
 - Collecter et drainer vers l'aval les fuites du batardeau via une tranchée drainante

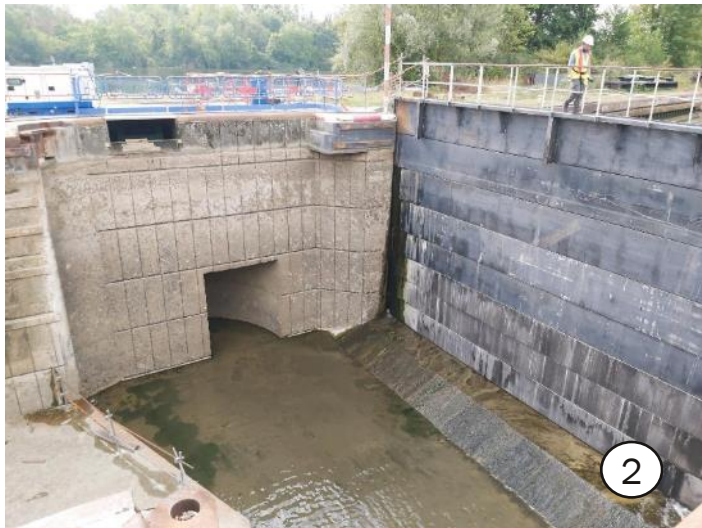
- L'aqueduc provisoire :
 - Nécessité de raccorder tranchée drainante avec bief aval
→ évacuation gravitaire des fuites collectées
 - 1. Installation dalot provisoire derrière bajoyer droit nouvelle tête aval
 - 2. Utilisation de l'aqueduc coté droit de l'ancienne tête
 - 3. Mise en place d'un bouchon béton
 - 4. Percement d'un passage 2x1m assurant sa connexion avec le dalot provisoire installé en 1 ci-dessus
 - 5. comblement du dalot provisoire en phase 4
